EJECUCIÓN DE APEO Y REFUERZO DEL FORJADO DE CUBIERTA Y REPARACIÓN DEL VASO DE LA PISCINA CEDESSPORT, EN LA CALLE SAN MARTÍN 1, SANTANDER

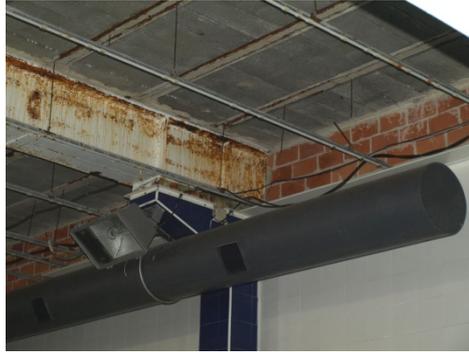
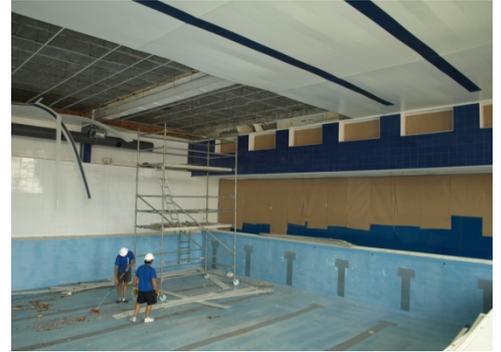
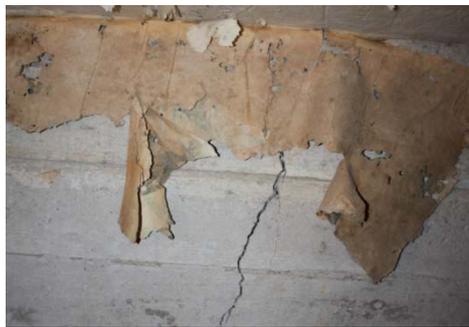
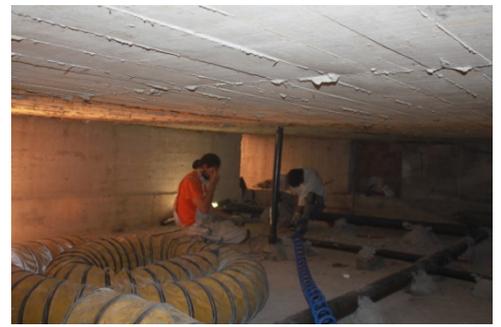
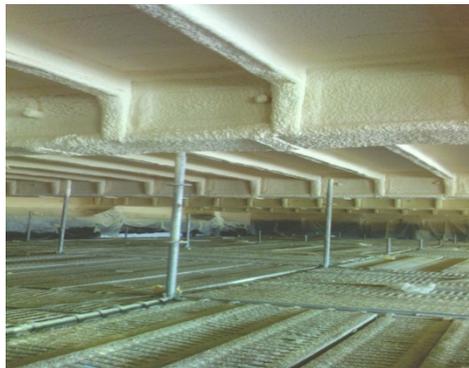
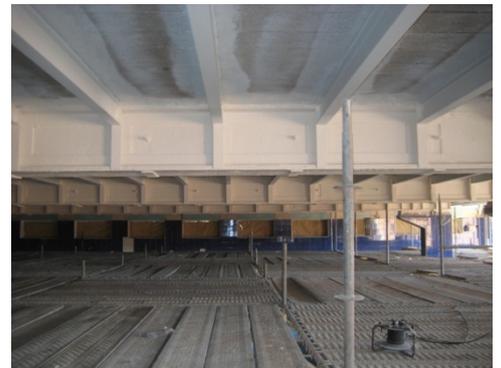
METÁLICAS, donde se limpió el óxido del contorno exterior de las vigas metálicas, formadas por 2 IPN 450.

Se reforzaron las vigas metálicas con platabandas dobladas, adaptándose a las caras internas de cada IPN.

VIGAS DE HORMIGÓN, en el que se picó el revestimiento de las armaduras en la cara inferior de las vigas de hormigón, limpiando el óxido y preparando la superficie para una capa de mortero con resinas, hasta su enrase con el plano de forjado.

Además de la operación descrita en el punto anterior, en las viguetas de hormigón se ejecutó un refuerzo con un IPE 140, soldados a unos perfiles en T soldados a los IPN 450. Después se rellenó la junta entre el perfil instalado y la vigueta existente con mortero de resinas epoxídicas.

con un IPE 140, que se soldó a unas platabandas y perfiles en L, fijados a las vigas de hormigón con tacos hilti.

practicando varios orificios en el alma de los IPN, limpiando la superficie interior entre los dos IPN y rellenando el espacio entre los mismos con espuma de poliuretano.

Finalmente se protegieron todas las vigas y viguetas con una pintura intumescente y se proyectó poliuretano sobre el forjado y las vigas, cubriéndolos.
